# **ZNALECKÝ POSUDOK**

číslo 59/2015

**Vo veci:** Stanovenie všeobecnej hodnoty nehnuteľnosti – rozostavanej stavby vodojemu bez súpisného čísla, postaveného v Bratislave na pozemku parcelné číslo 2811/8, katastrálne územie Lamač.

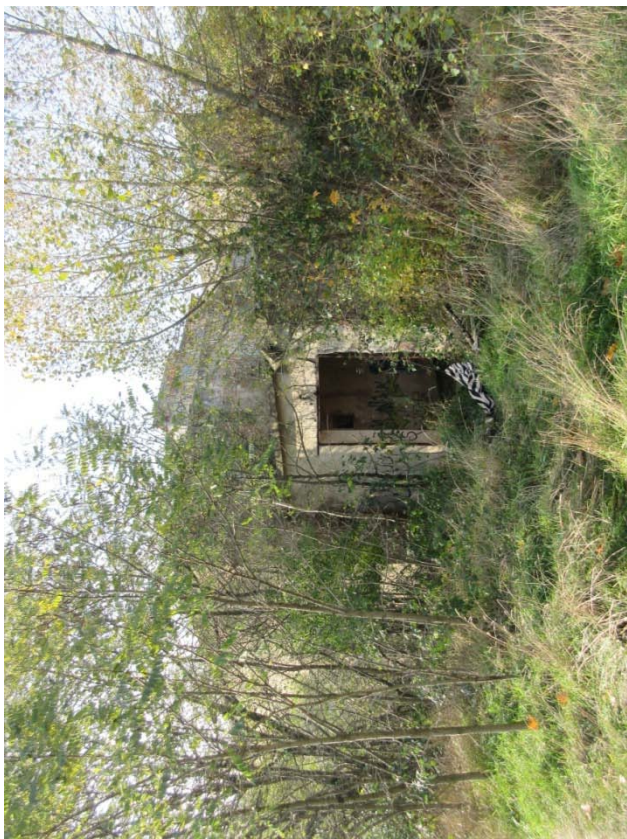
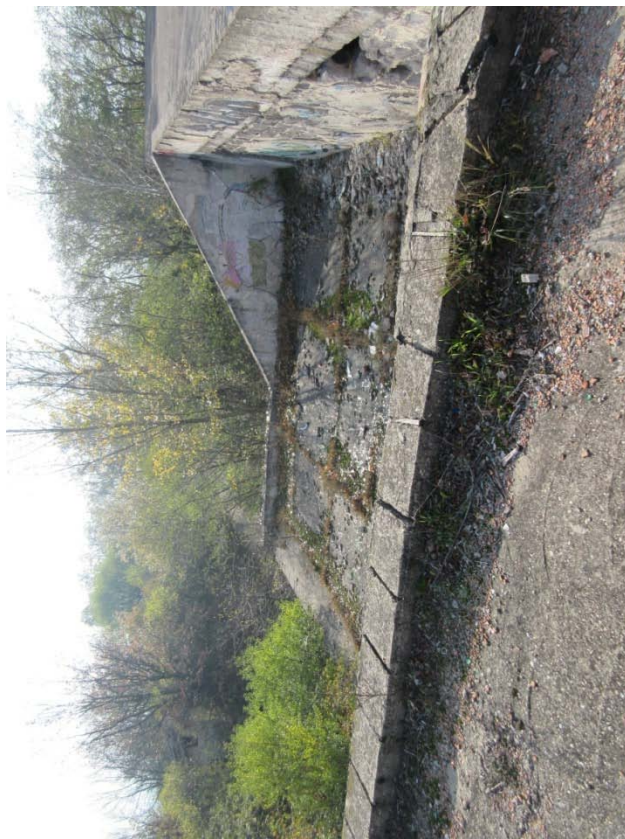
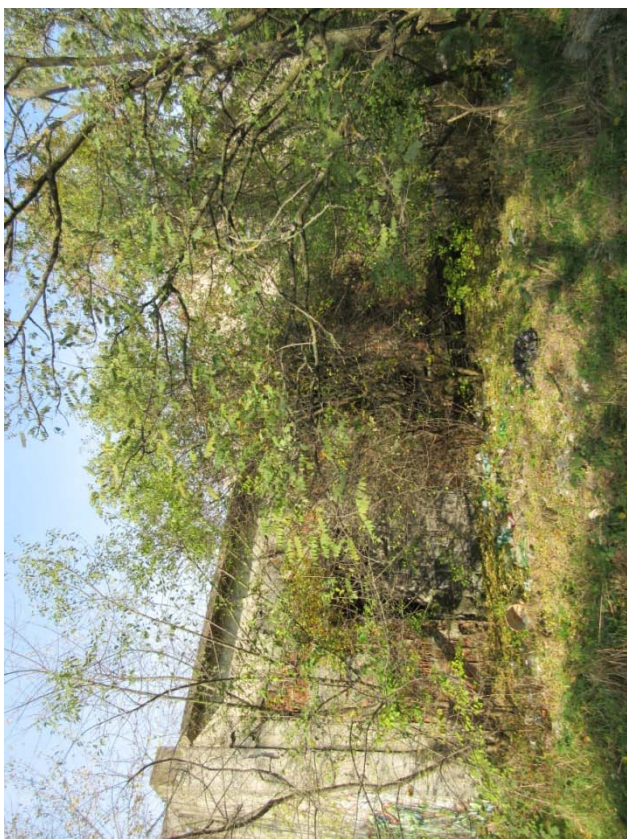
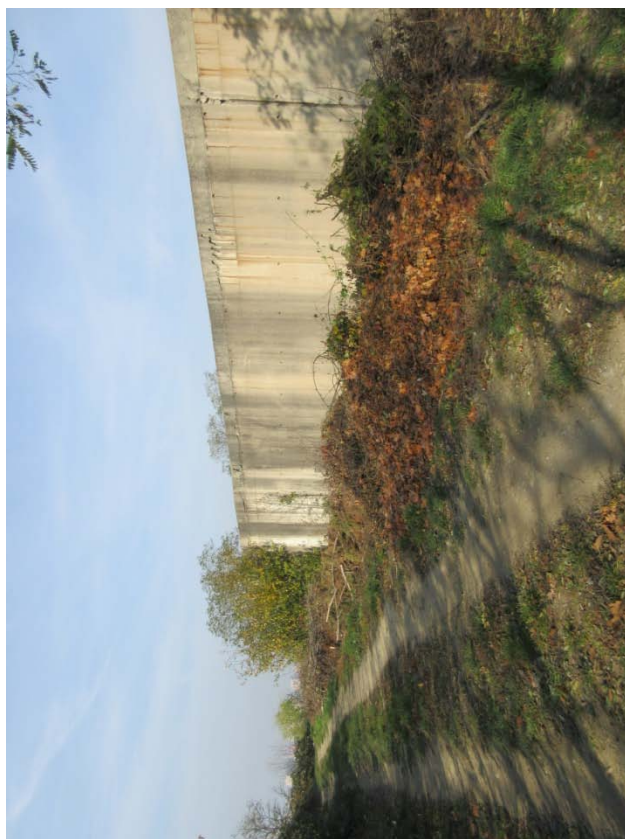
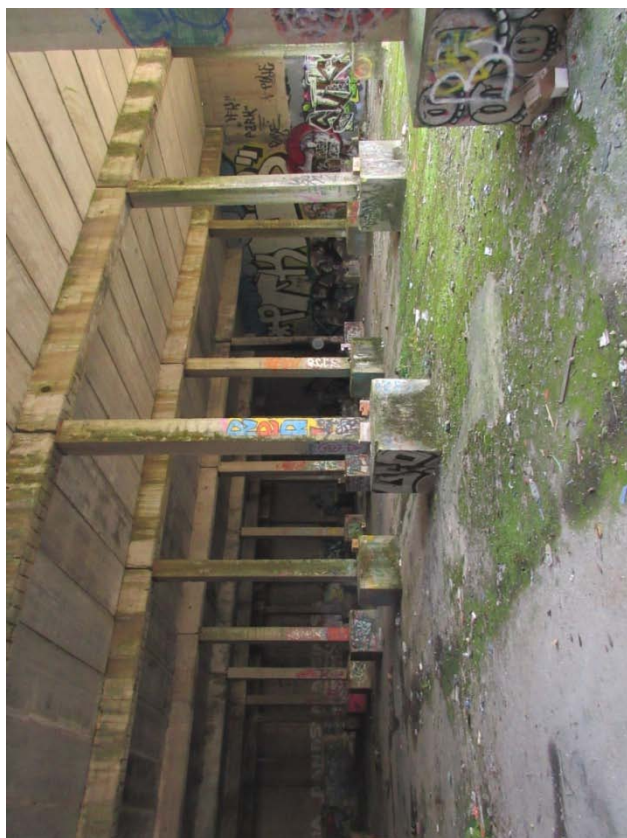
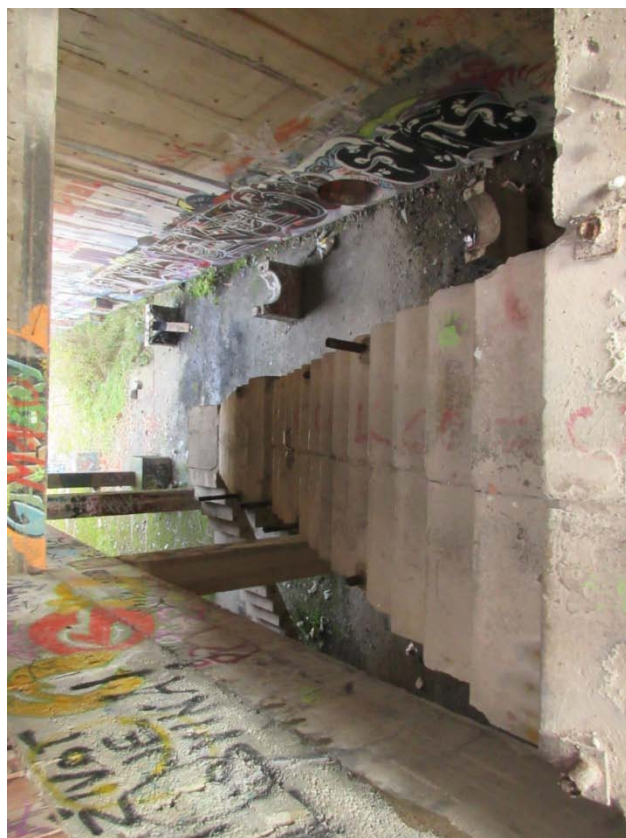
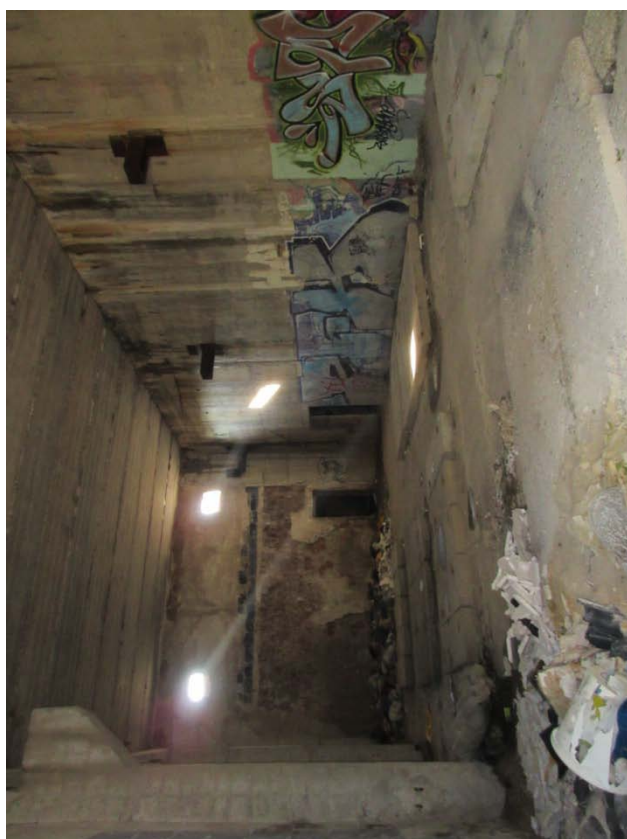
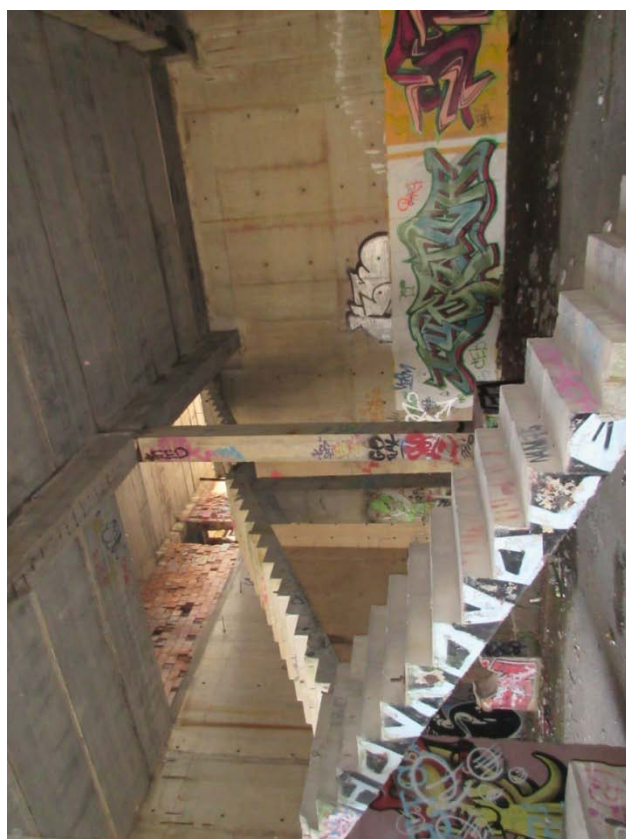
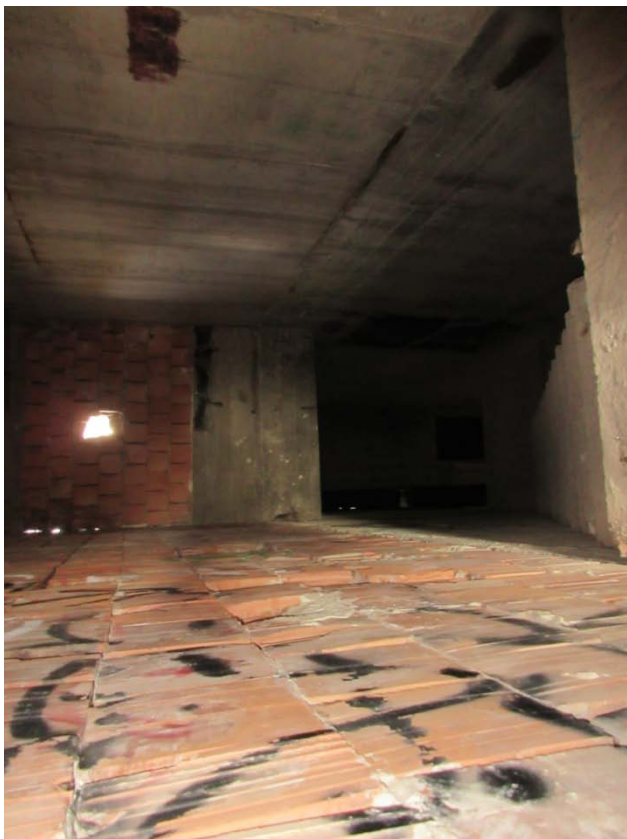
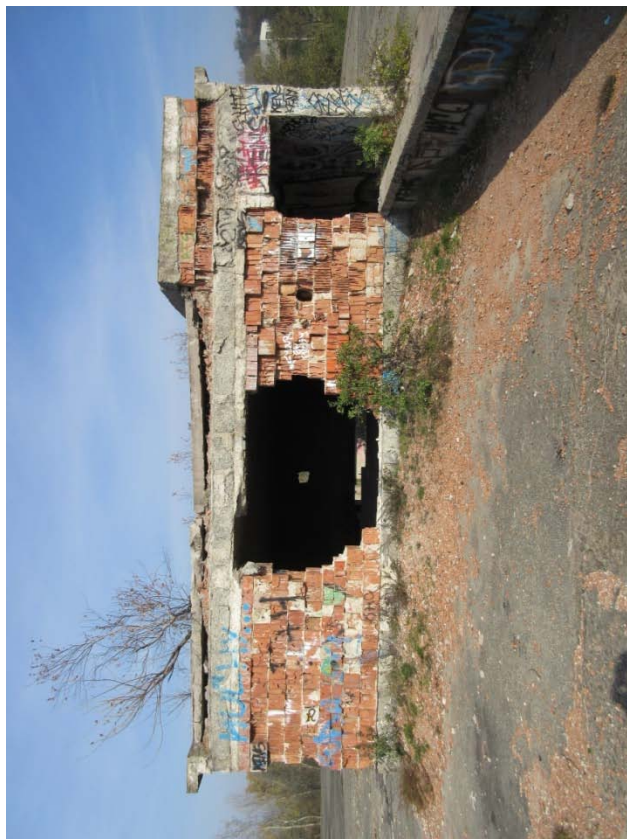
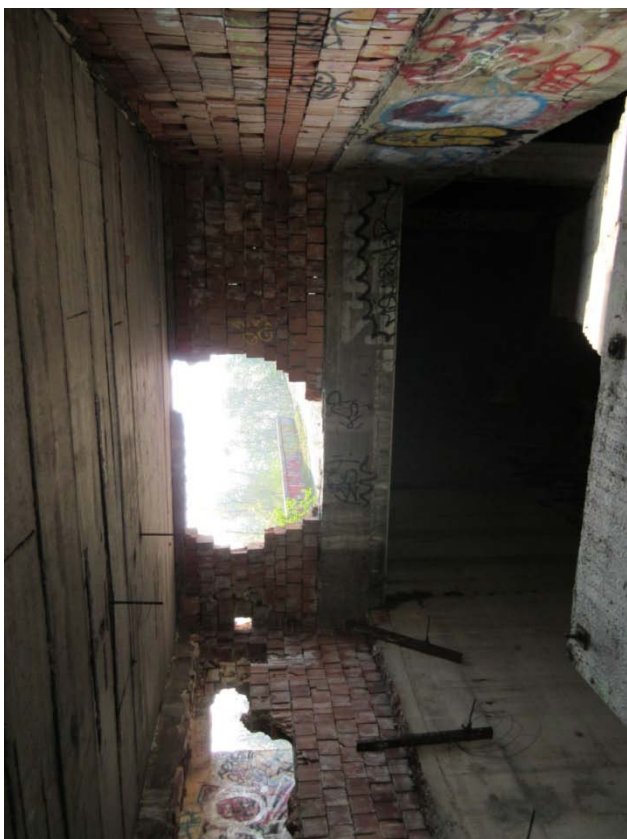
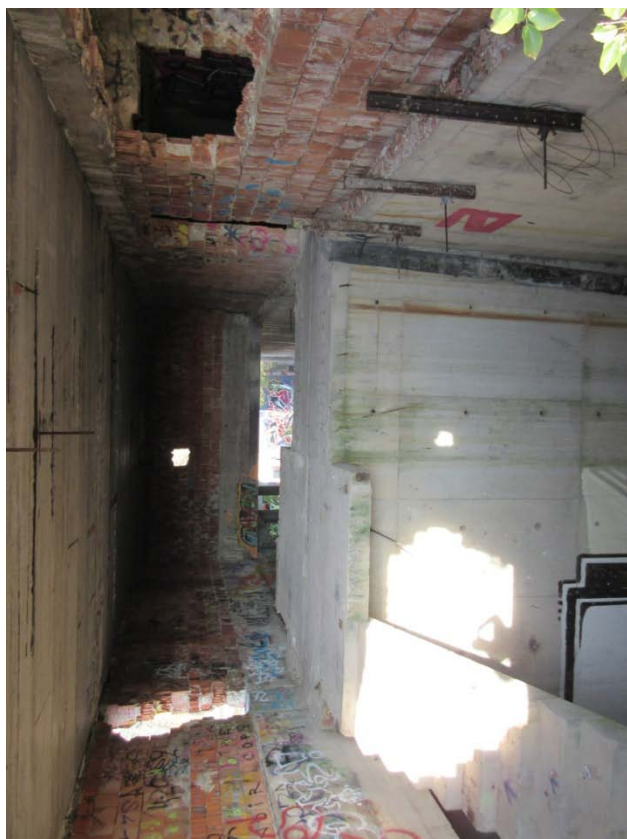
## FOTOGRAFIE Z OBHLIADKY

Hodnotená stavba vodojemu je samostatný stavebný objekt postavený na svahovitom pozemku, spodná časť objektu je viditeľná nad upraveným terénom a prístupná z príľahlej komunikácie, zostávajúca časť vodojemu je zapustená do svahu a obsypaná zeminou, na celom objekte a jeho najbližšom okolí je náletový porast. Stavba je vybudovaná ako plošný objekt s jedným podlažím s rôznymi konštrukčnými výškami. Stavba je založená na základoch zo železobetónu, zvislé a vodorovné nosné konštrukcie sú masívne železobetónové monolitické prvky, vybudované z monolitického vodostavebného betónu, niektoré časti stropu sú z prefabrikátov Spirol, vonkajšie povrchy stien a stropu sú v styku s terénom chránené izolačnými pásmi a obetónovaním, fasáda bez povrchovej úpravy, okenné otvory sú zamurované. Technické vyhotovenie a stav zariadenia a povrchových úprav v objekte je zrejmý aj z priloženej fotodokumentácie.
