# **ZNALECKÝ POSUDOK**

číslo 60/2015

**Vo veci:** Stanovenie všeobecnej hodnoty nehnuteľnosti – rozostavanej stavby vodojemu bez súpisného čísla, postaveného v Bratislave na pozemku parcelné číslo 2974/30, katastrálne územie Lamač.

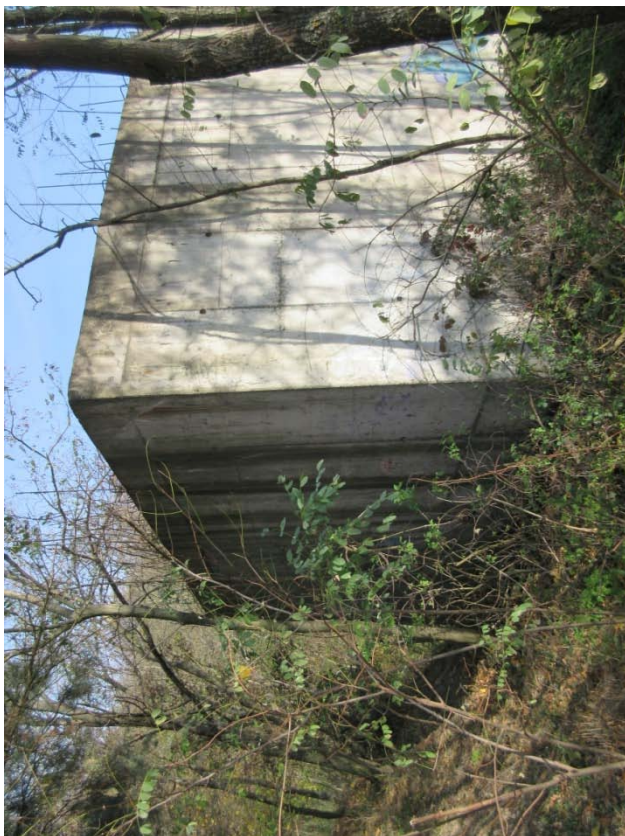
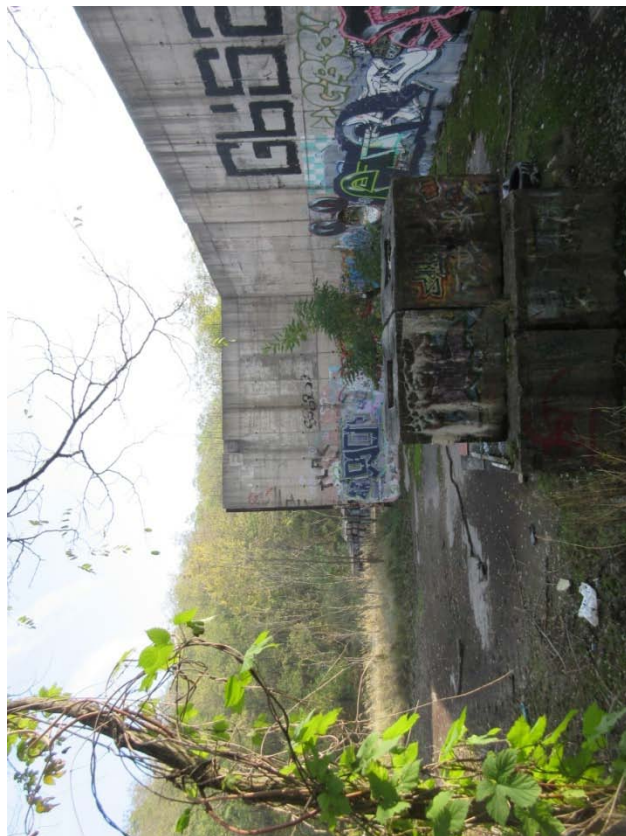
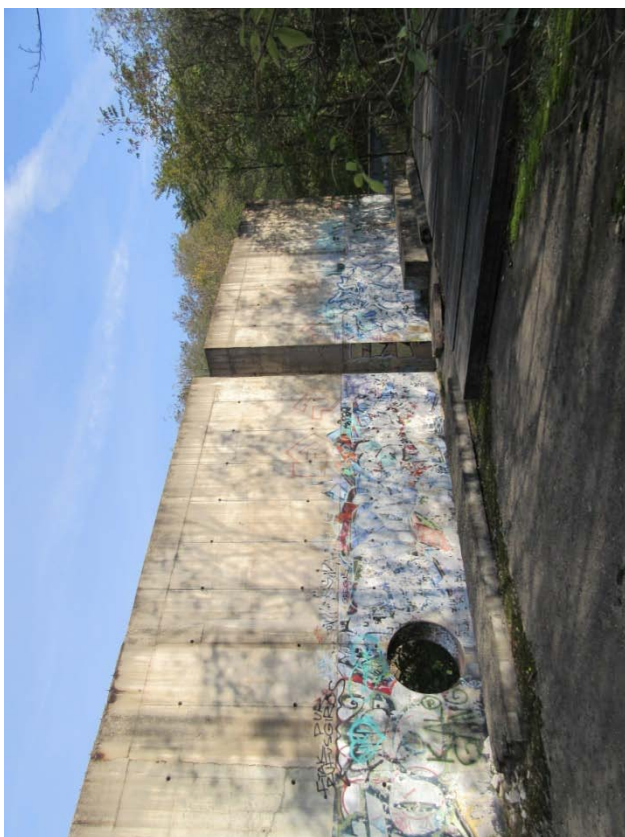
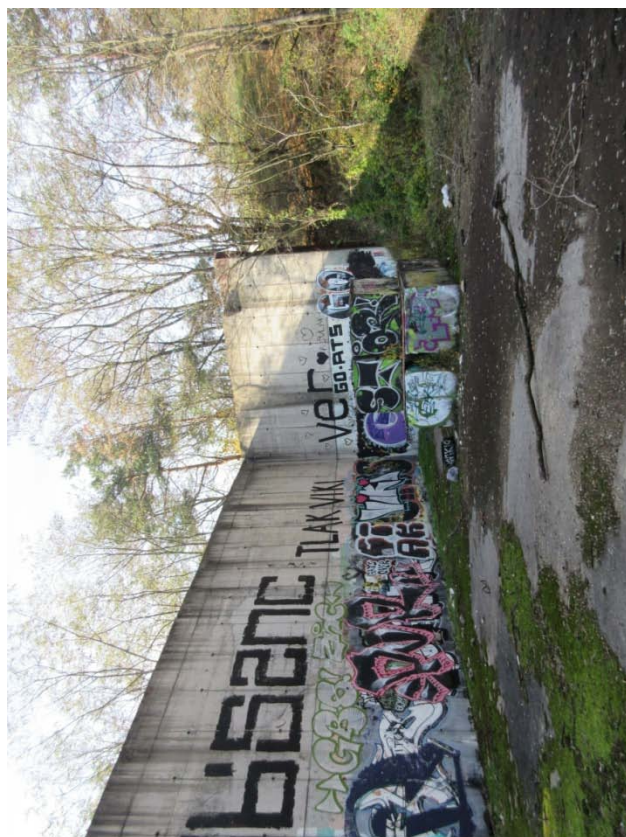
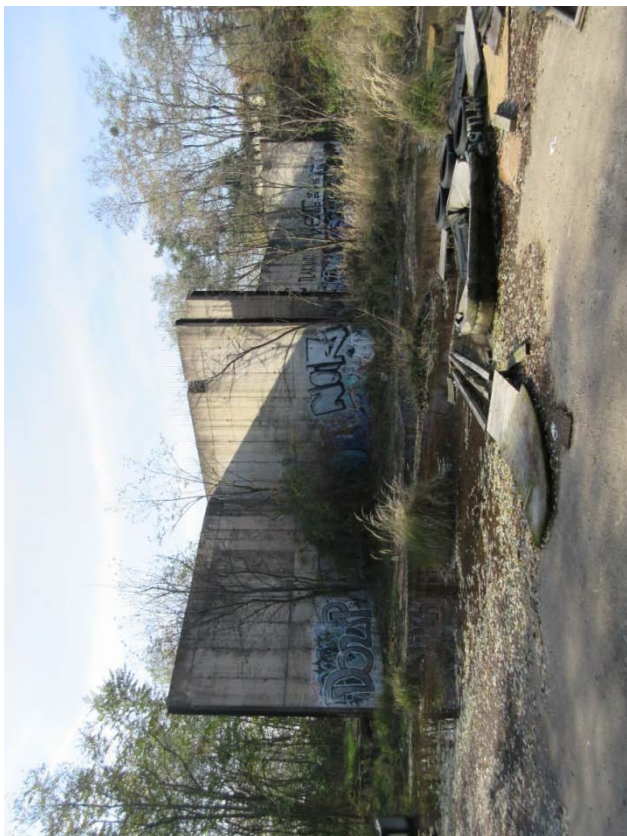
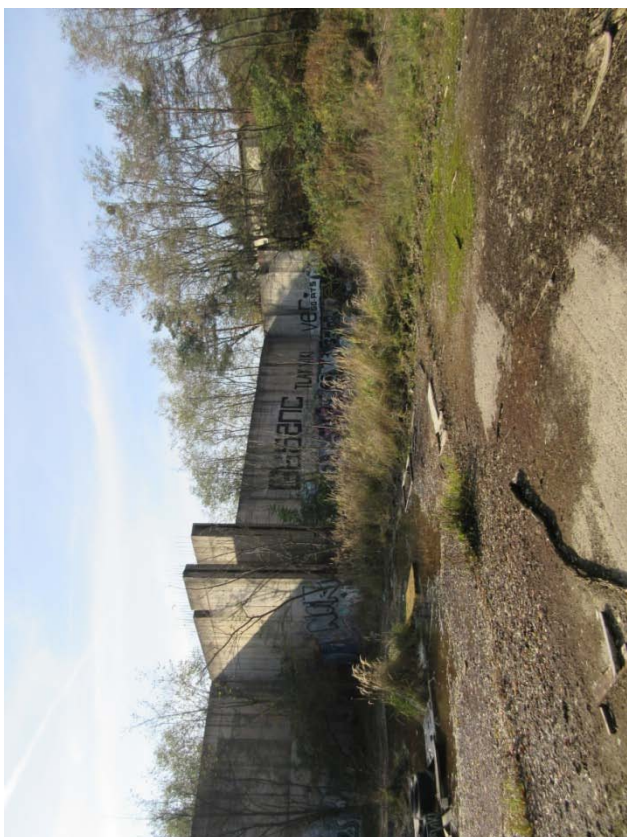
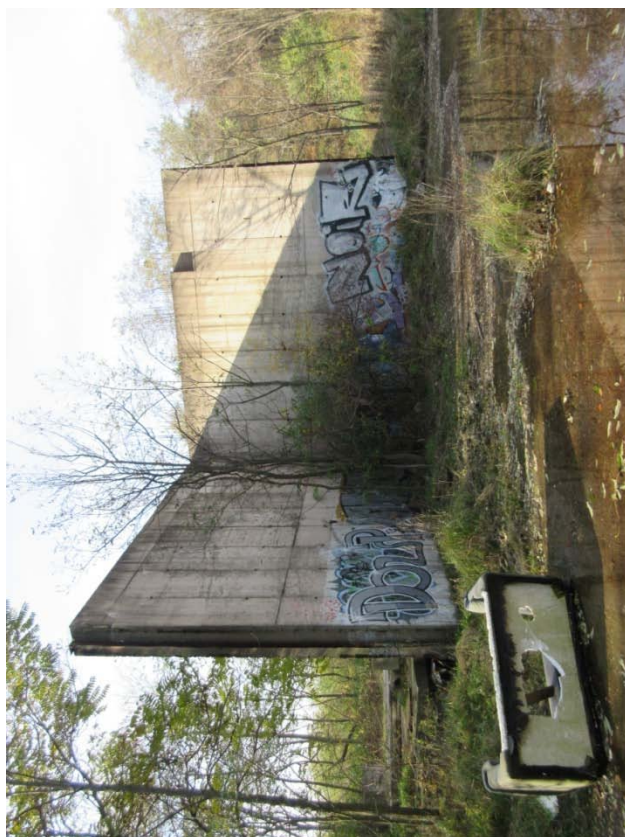
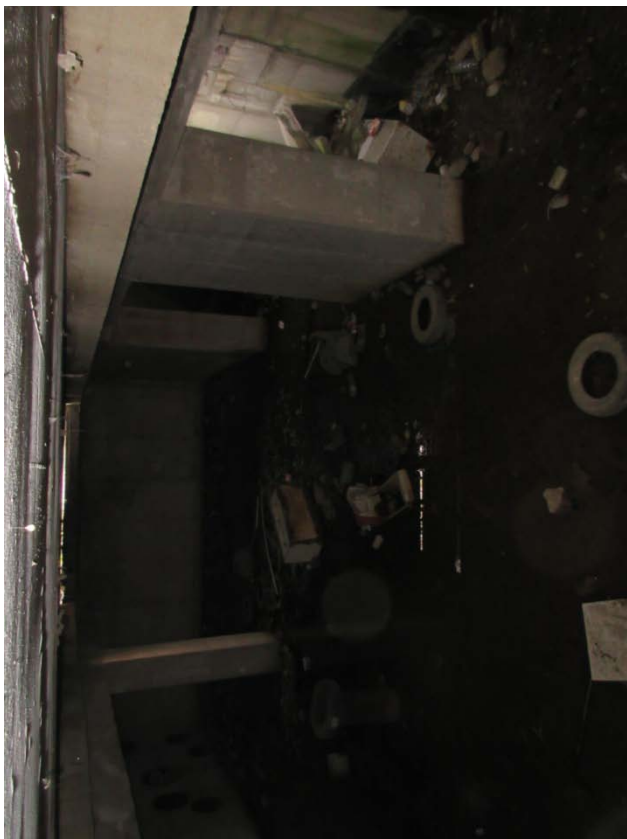
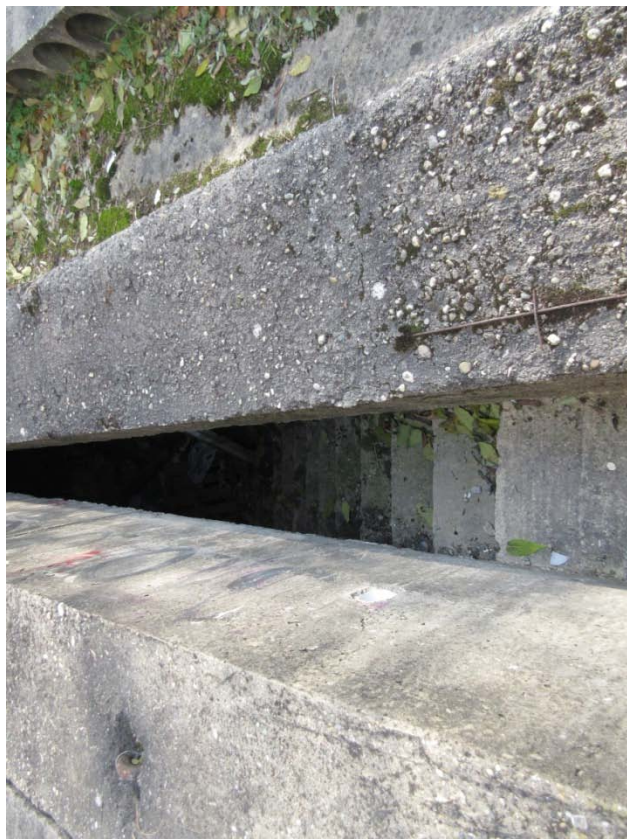
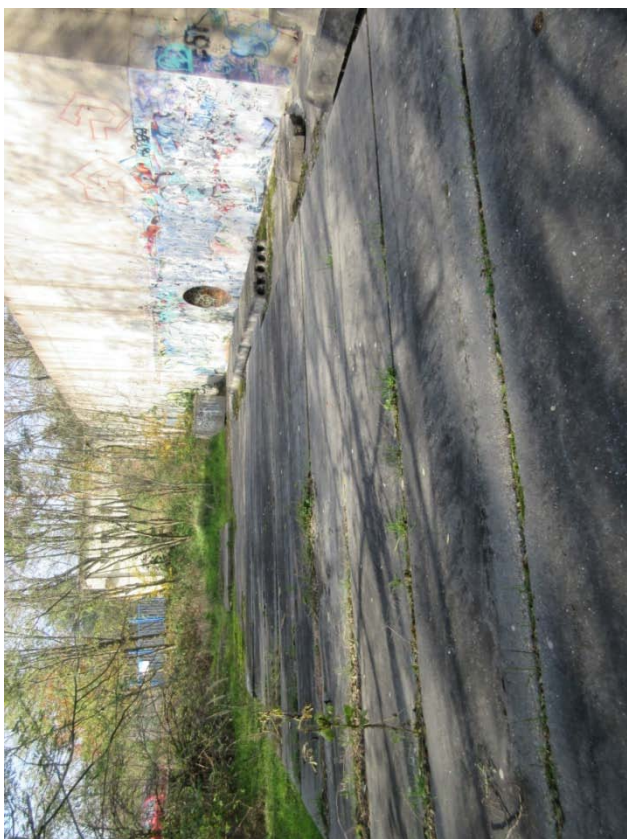
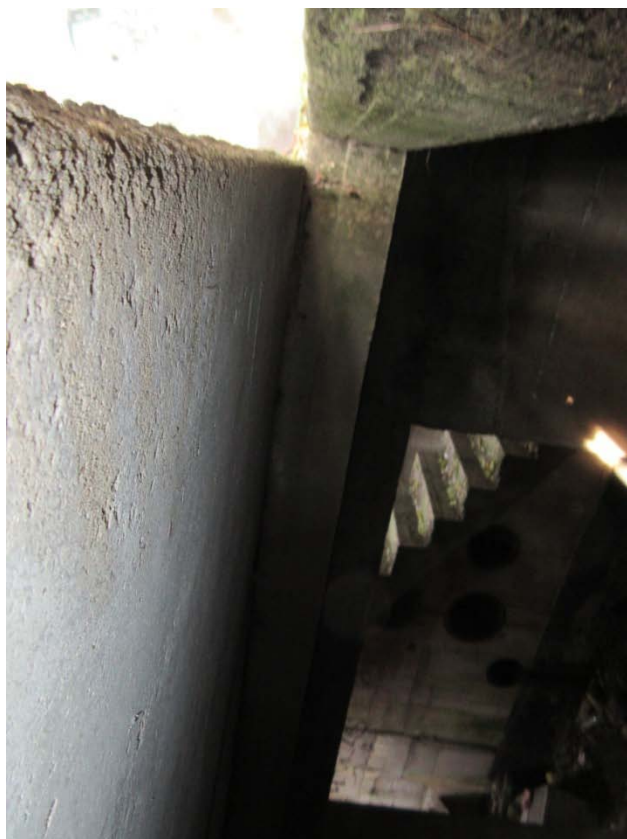
## FOTOGRAFIE Z OBHLIADKY

Hodnotená stavba vodojemu je samostatný stavebný objekt postavený na rovinatom pozemku, so svahom na ľavej strane objektu. Nadzemná časť objektu je viditeľná nad upraveným terénom a prístupná z príľahlej komunikácie, zostávajúca predná časť vodojemu je podzemná, zakrytá železobetónovými panelmi. Na celom objekte a jeho najbližšom okolí je náletový porast. Nadzemná časť stavby sa skladá z dvoch monolitických železobetónových stien - jedna v tvare U a druhá v tvare L, obe hrúbky 0,6 m a výšky nad zemou 6,55 m (výška bola zameraná geodetom), bez povrchovej úpravy. Podzemná časť sa nachádza pred touto nadzemnou časťou, steny aj základová doska sú monolitické železobetónové, táto časť je prekrytá železobetónovými panelmi a prístupná železobetónovým schodiskom (momentálne je aj schodisko prekryté panelmi a neprístupné). Technické vyhotovenie a stav zariadenia a povrchových úprav v objekte je zrejmy aj z priloženej fotodokumentácie.
